Projekt:  
Bebauungsplan "MI Linden"

Planinhalt:  
Bestand und Eingriffsermittlung

Plannummer:  
5297\_bestand1

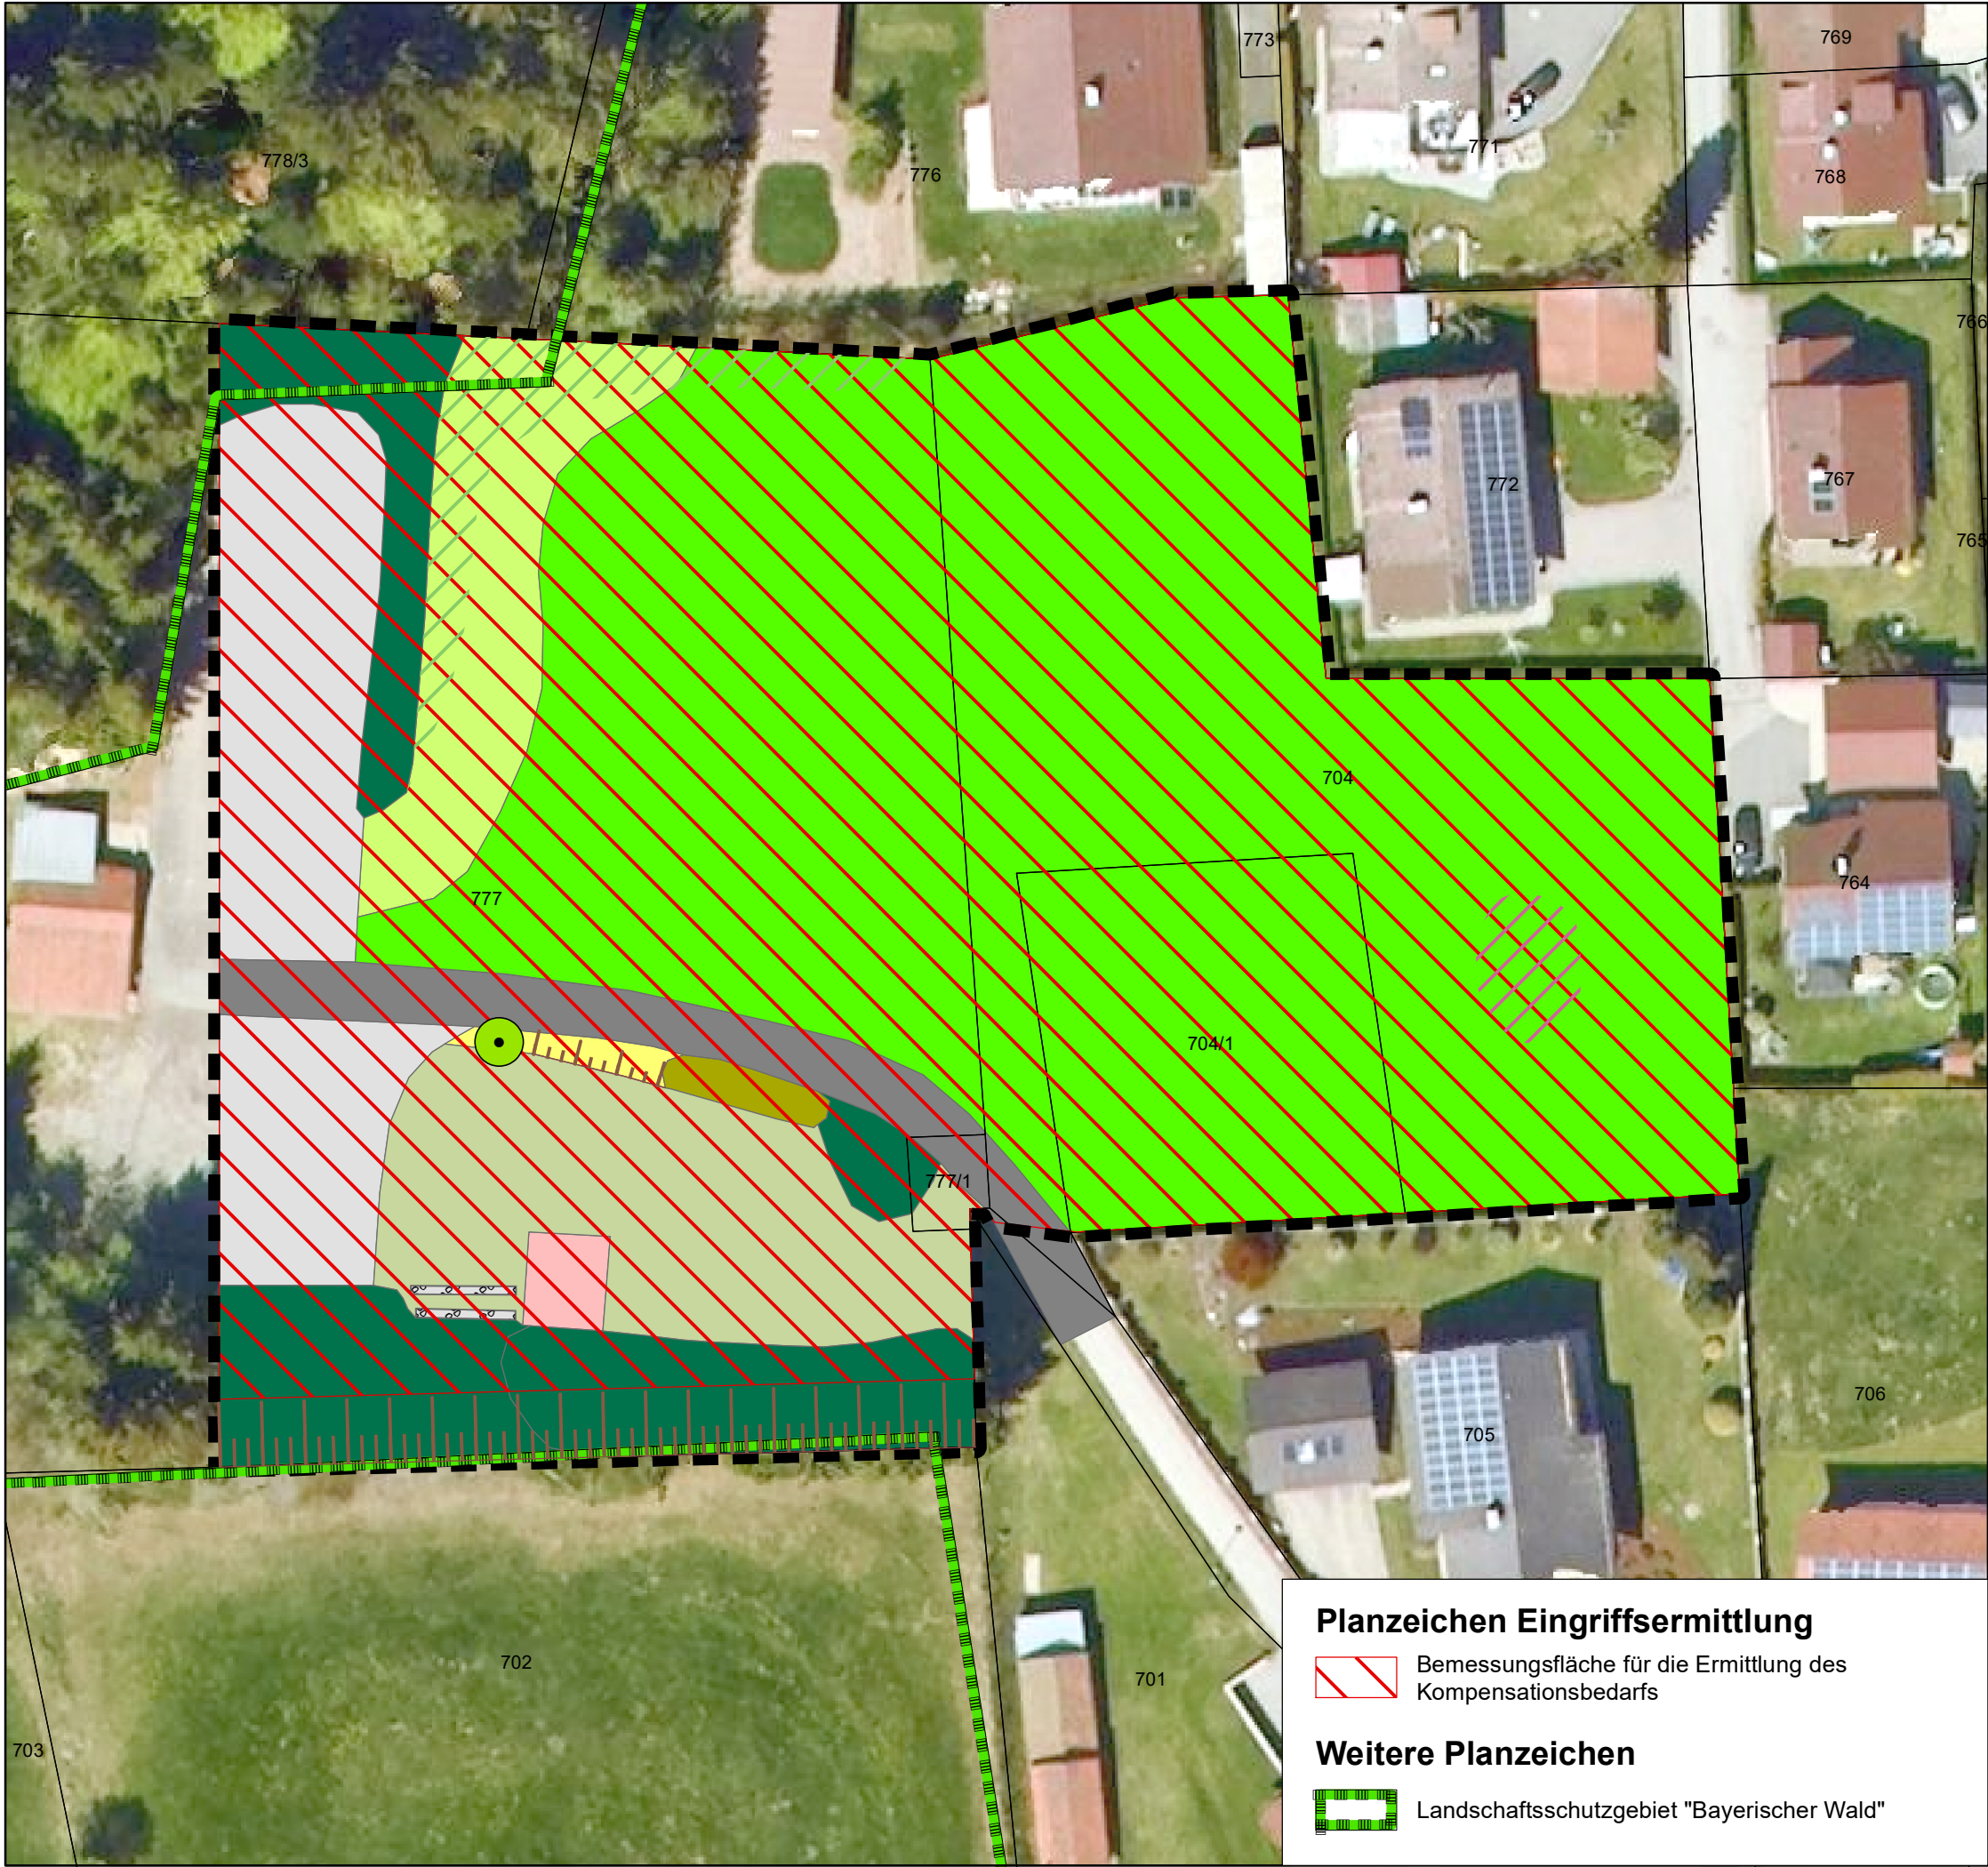
- Eiche
- Böschung
- Einzelbäume/Baumreihen/Baumgruppen mit überwiegend einheimischen, standortgerechten Arten, junge Ausprägung (B311, 5 Wertpunkte)
- Einzelbäume/Baumreihen/Baumgruppen mit überwiegend gebietsfremden Arten, mittlere Ausprägung (B22, 8 Wertpunkte)
- Mäßig extensiv genutztes, artenarmes Grünland (G211, 6 Wertpunkte)
- Artenreiches Extensivgrünland (G214-GU651E, 12 Wertpunkte), *aufgrund des Randeffektes kein gesetzlicher Schutz gemäß Art. 23 BayNatSchG*
- Mäßig artenreicher Saum frischer bis mäßig trockener Standorte (K122, 6 Wertpunkte)
- Natursteinmauer (O22, 9 Wertpunkte)
- Verkehrsfläche versiegelt (V11, 0 Wertpunkte)
- Verkehrsfläche befestigt (V12, 1 Wertpunkte)
- Grünweg (V332, 3 Wertpunkte)
- Einzelgebäude im Außenbereich (X132, 1 Wertpunkt)

- Potenzieller Lebensraum für Reptilien
- Vorkommen des Großen Wiesenknopfs; Potentieller Lebensraum des Hellen und Dunklen Wiesenknop-Ameisenbläulings

- Bemessungsfläche für die Ermittlung des Kompensationsbedarfs
